## 2. 2 位相シフト光干渉法による多チャンネル火山観測方式の検討と開発（白山工業）

「位相シフト光干渉法による多チャンネル火山観測方式の検討と開発」

(b) 業務の成果

1) 高温対応用センサの設置観測

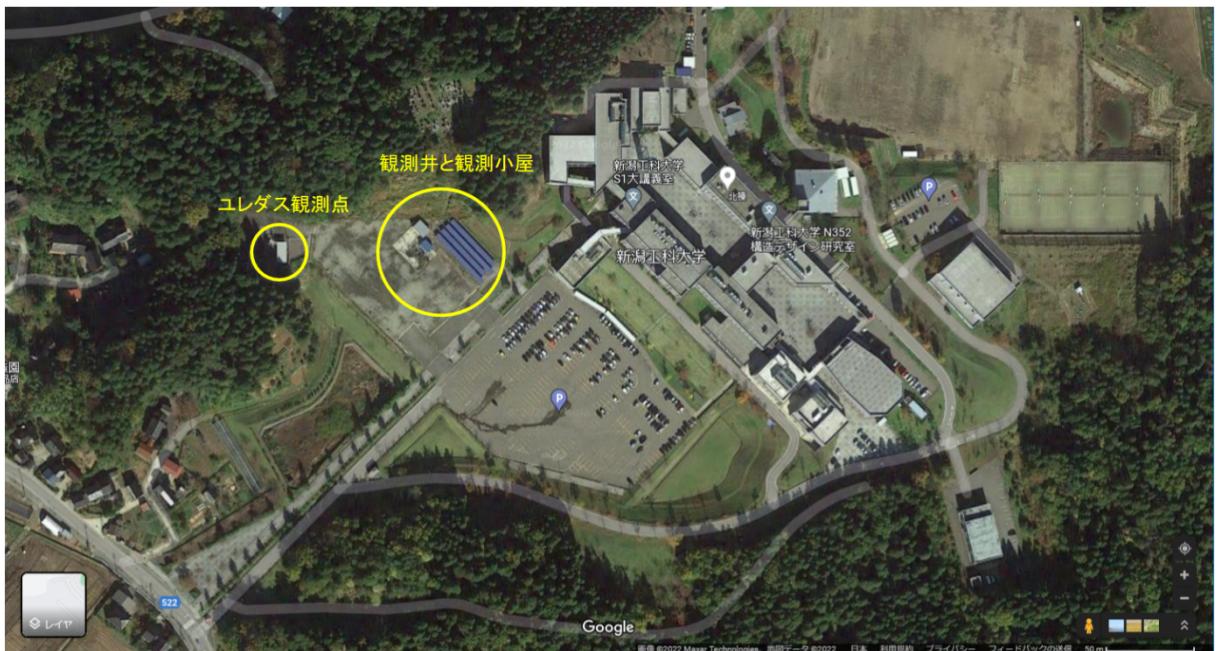
図 7 新潟工科大航空写真（グーグルマップより）

図 7 の写真で示されるように、観測井の至近距離にユレダス観測点がある。大学側より、作業時に大きな振動を出すとユレダス観測点が反応する恐れがあるので、慎重に作業するようにとの話があった。

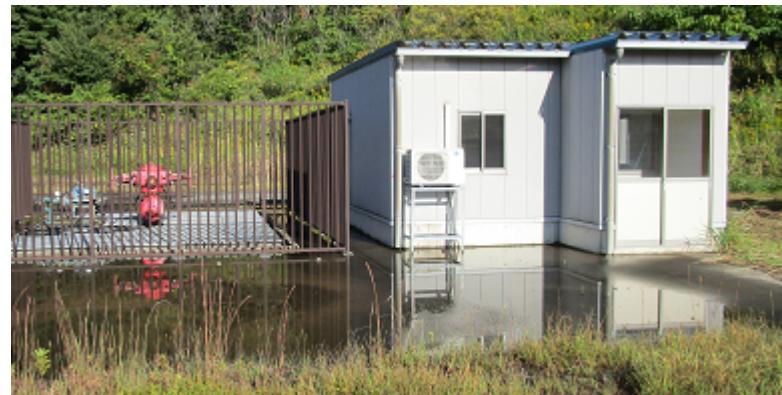
図 8 観測井と観測点

現場で寸法等を測定し、図面を作成した。観測点と観測井の写真を図 8、図面を図 9 に示す。

図 8 の写真の左部に見える赤い装置は、抗井内からのガス噴出を防止する装置であり、その下に坑井がある。このガス噴出防止装置の穴の径が小さく、センサ固定器をつけた筐体が中を通らないので、まずセンサ固定器を外して筐体のみの状態で噴出防止装置の中を通し、その後センサ固定器を装着した。次に、図 1 3 のように固定器をつけたセンサと噴出防止装置を別々のワイヤーで釣り、センサを坑井内に入れて固定器が坑井に入った状態で噴出防止装置を坑口に固定し、その後光センサを坑井深部に埋設した。

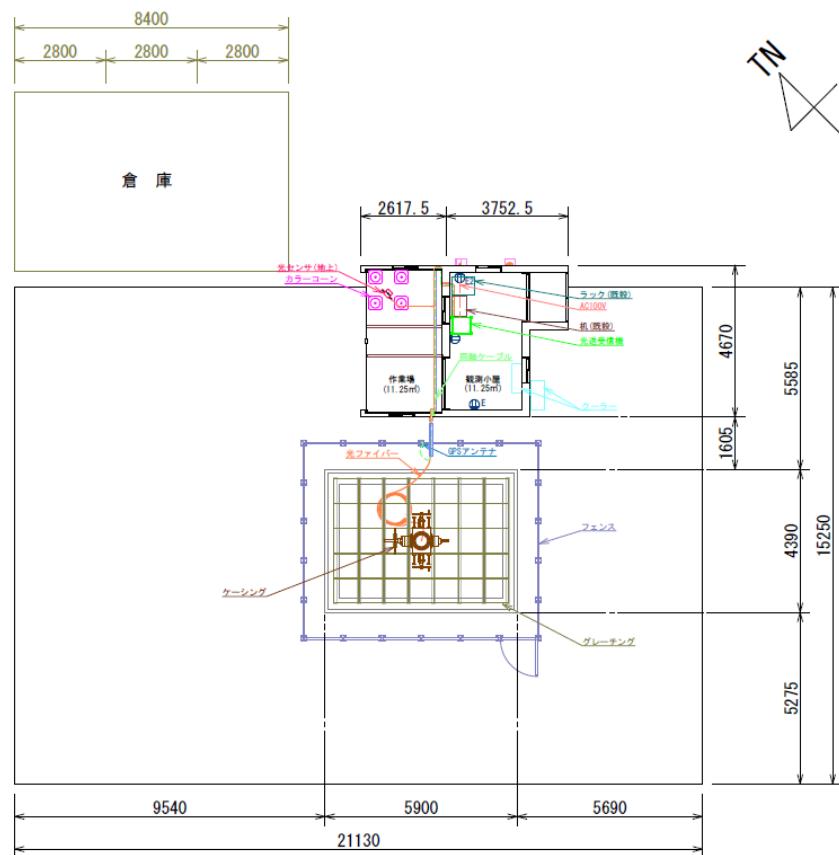
図 9 観測井と観測小屋の図面

立坑から引かれる光ケーブルを観測小屋の壁にあるケーブル導入口を通して観測小屋内に配線する。光ケーブルはアーマードであり、現場では簡単には切断してコネクタをつけることができないので、図 9 のように、立坑付近でケーブルの余剰分を丸めておくこととする（橙色の部分）。また、地上設置用センサは、観測小屋内の作業場奥（ピンクの場所）に、真北を北にして設置することとした。

地下および地表の光センサを接続する光送受信装置は、図9の観測小屋内、黄緑色の場所に設置した（図16）。光送受信装置は2月16日に立ち上げ、光センサシステムの埋設前後の動作確認も行っている。

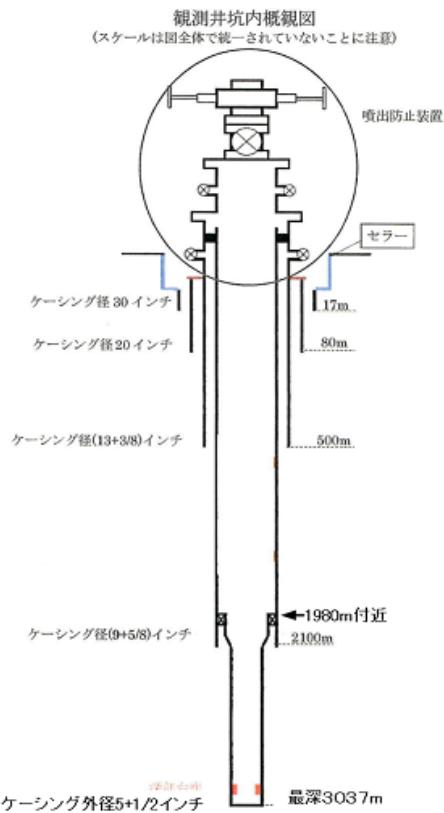
図 10：観測井坑内概観図

筐体を設置する個所については、当初観測坑の最深部付近を想定していた（図 10）。しかし、最深部付近に残されている、過去に地震計を設置した時の固定具の状態が不明であり、使用しない方が良いと判断したことや、図面の寸法と実際の坑井の状況が異なっていて、作成した筐体の外径が最深部のケーシング内径とほぼ同じサイズであり、最深部のケーシング内にセンサを入れることが難しいことが判明した。その代わりとして、深さ 2000m 付近にある、ケーシング径が  $9+5/8$  インチから  $5+1/2$  インチに変化する段差を利用してセンサを設置することとなった（図 10）。

この地震計を坑井内に入れたところ、深さ 1977.8m の所で停止した。この値は図 1 0 の 1980m 付近の位置と大体一致する。これにより、設置予定の場所で予定通り筐体が停止することが確認された。

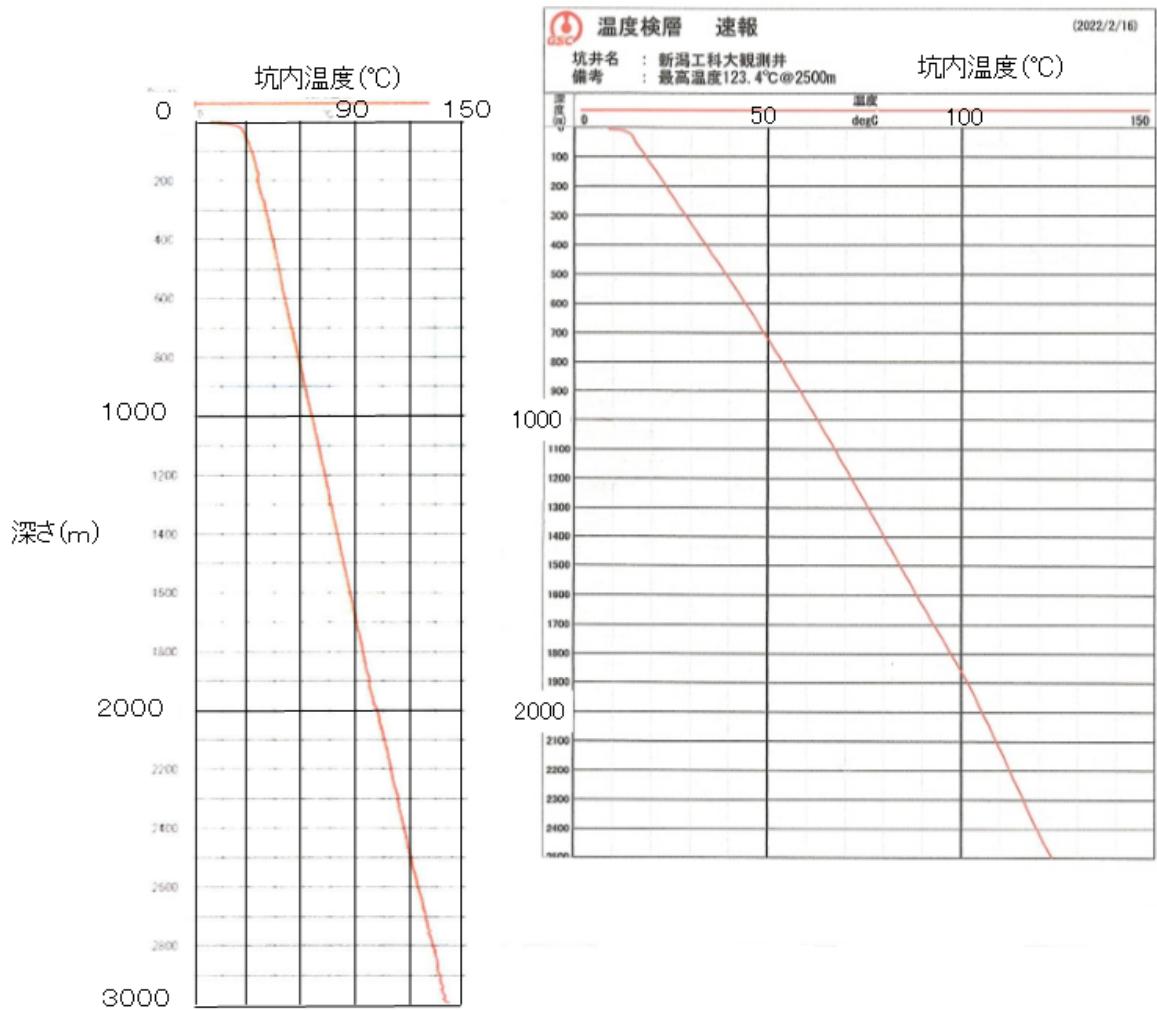
図 1 1 観測井の温度分布図。左が以前の記録、右が今回の記録。  
紙面での記録を、縦軸（深さ）のスケールを合わせて調整。

結果は下の図11右の通りである。図11の左には比較のために以前の温度プロファイルを掲載した。

温度分布図を比較すると、設置直前の井戸の温度分布は以前のものとほとんど変化していないことがわかる。設置ターゲットの深度（1980m付近）は100°Cを超えて、105°C前後である。

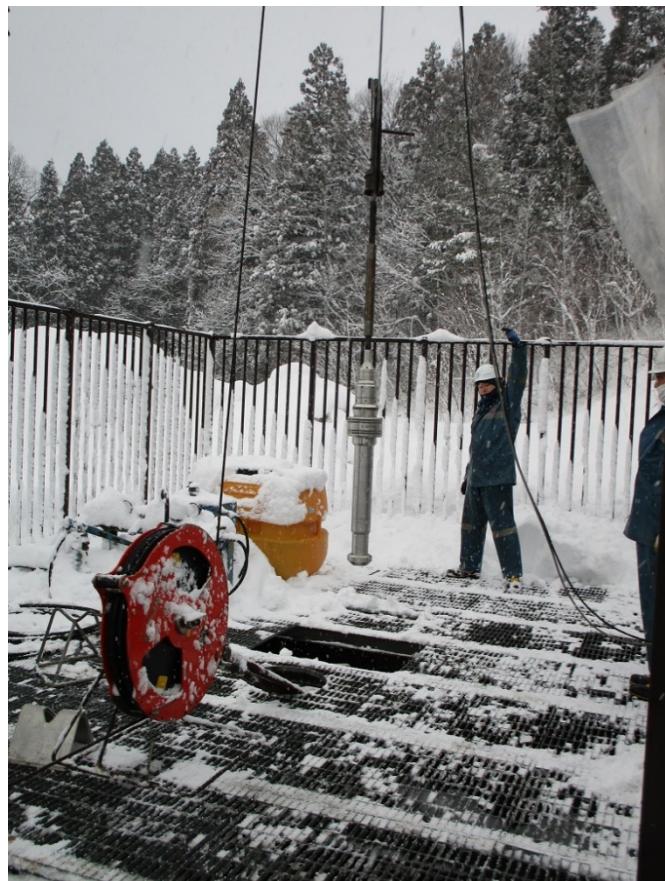
図 1 2 : ダミー地震計投入直前写真。

図 1 2 にダミー地震計を投入する前の写真を示す。ダミー地震計の真ん中少し上についている太い部分が、ケーシング径が変化する場所に固定する装置である。

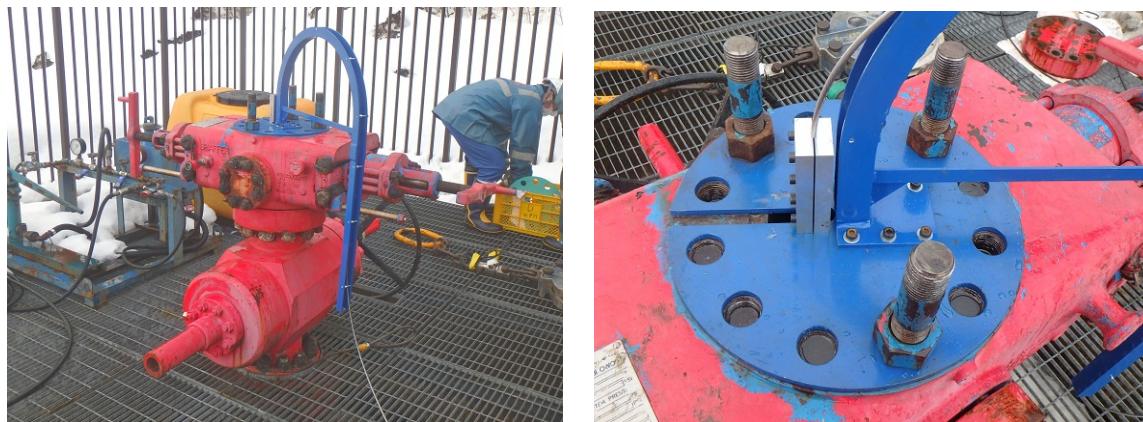
図 14 坑口の状況。左：全体図 右：ケーブルクランプ部拡大

埋設後、噴出防止装置の上でワイヤーをクランプし、ケーブルがキンクしないよう Rをつけたガイドに光ケーブルを添わせた (図 1 4)。

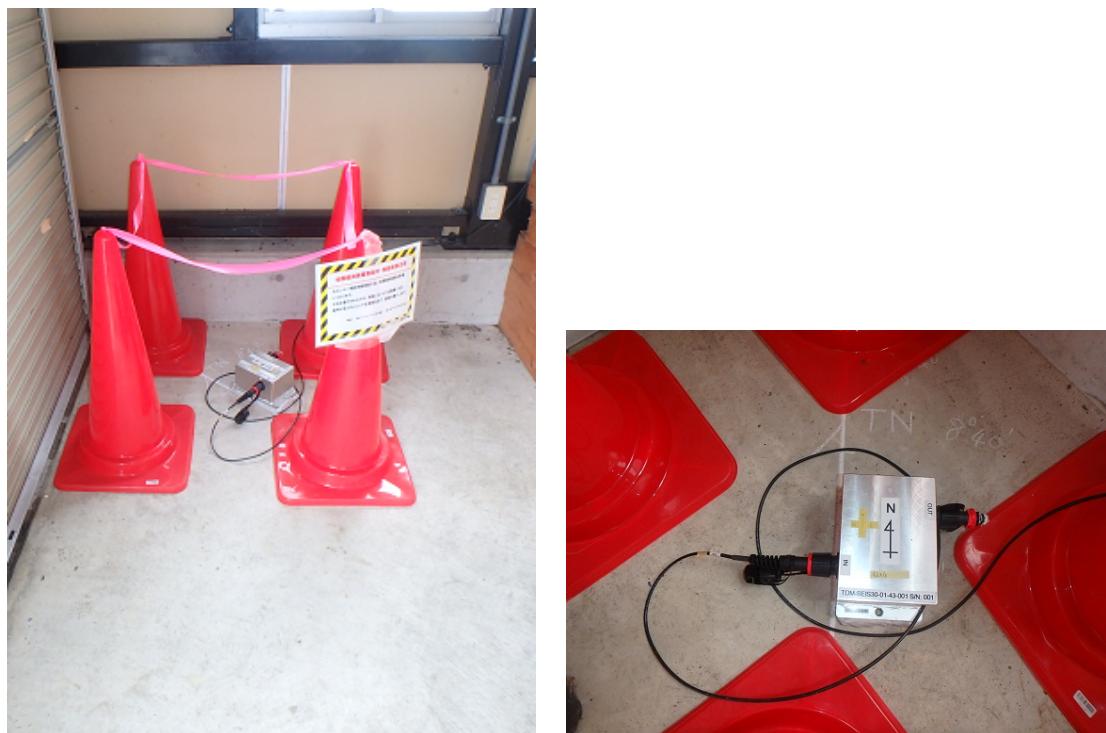
図 15 地上センサ。右は真上からの写真。

2月20日に、埋設地震計の比較も兼ねて、地上置きの光センサを図4のピンク色の部分、観測小屋の作業場奥に設置した（図15左）。コンクリートの地面の上にエアコンパテで固定した。方位は真北に合わせた（図15右）。

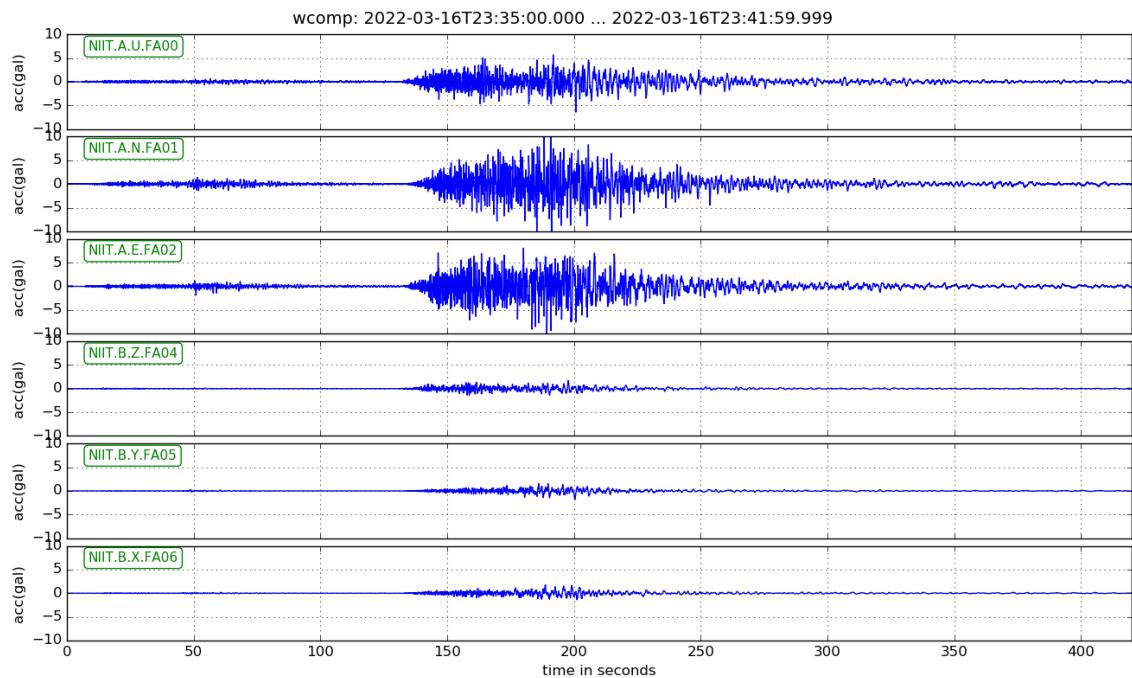
図 1 7 2022 年 3 月 16 日福島県沖地震の記録

観測を始めてから約 1 か月後の 3 月 16 日 23 時 36 分ごろ、福島県沖で M7.4 の地震が発生した。この地震は新潟でも観測され、柏崎市で震度 3 が観測された。この地震の波形を図 1 7 に示す。

図17の上3つが地表地震計による記録で、上から順番にU、N、E成分である。下3つが地下約1978mに埋設した地震計で、上から順番にU(Z)成分と水平2成分である。この時点ではまだ地下埋設地震計の方位補正をしていないので、この標記としている。

地表の最大加速度が10gal程度であるので、のことからも、現場での地表の揺れが震度3相当であったことが推測される。一方、地下約1978mに設置した地震計の振幅はかなり小さい。地表で観測される地震動の振幅は大きく増幅されていることがわかる。
