# 課題B2-2 位相シフト光干渉法による 多チャンネル火山観測方式の 検討と開発

課題責任機関：京都大学防災研究所

共同実施機関：白山工業（株）

次世代火山研究・人材育成 総合プロジェクト

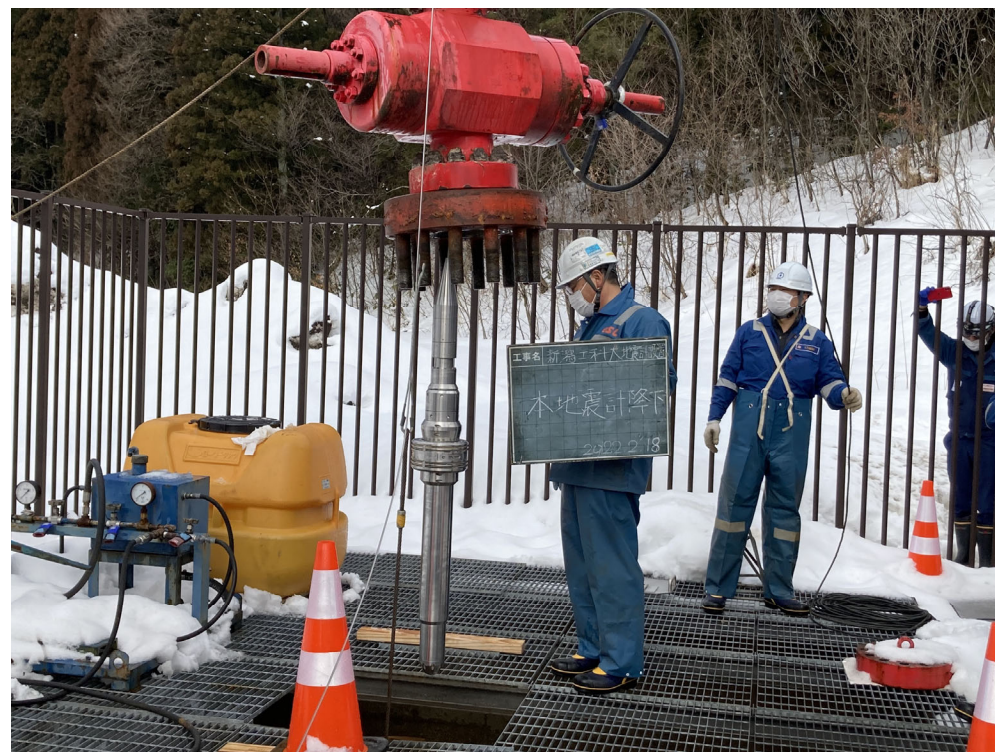
ボアホールタイプセンサー@新潟工科大学 2022年

高温下（100℃超）における長期運用の安定性  
2022年2月下旬から連続観測実施

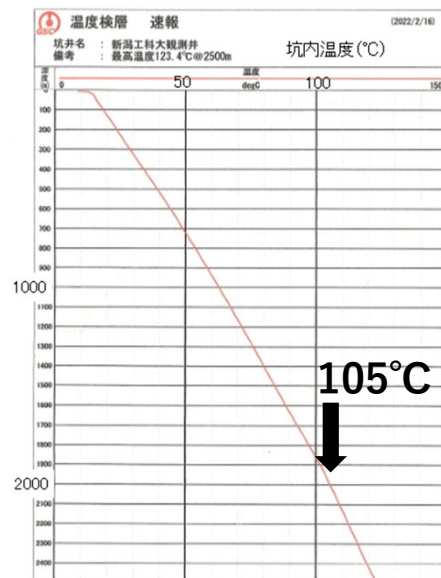
# 高温対応ボアホールシステム設置図

1977.8 m深に設置完了
